## OPINIA TECHNICZNA

Zadanie: Określenie wartości rynkowej pojazdu na potrzeby sprzedaży.

| Marka: | <b>KIA</b> | Nr rejestracyjny: | <b>KK0433K</b> |
| Model pojazdu: | <b>Sportage 1.6 T-GDI MR`22 E6e</b> | Nr Info-Ekspert: | <b>052-01756</b> |

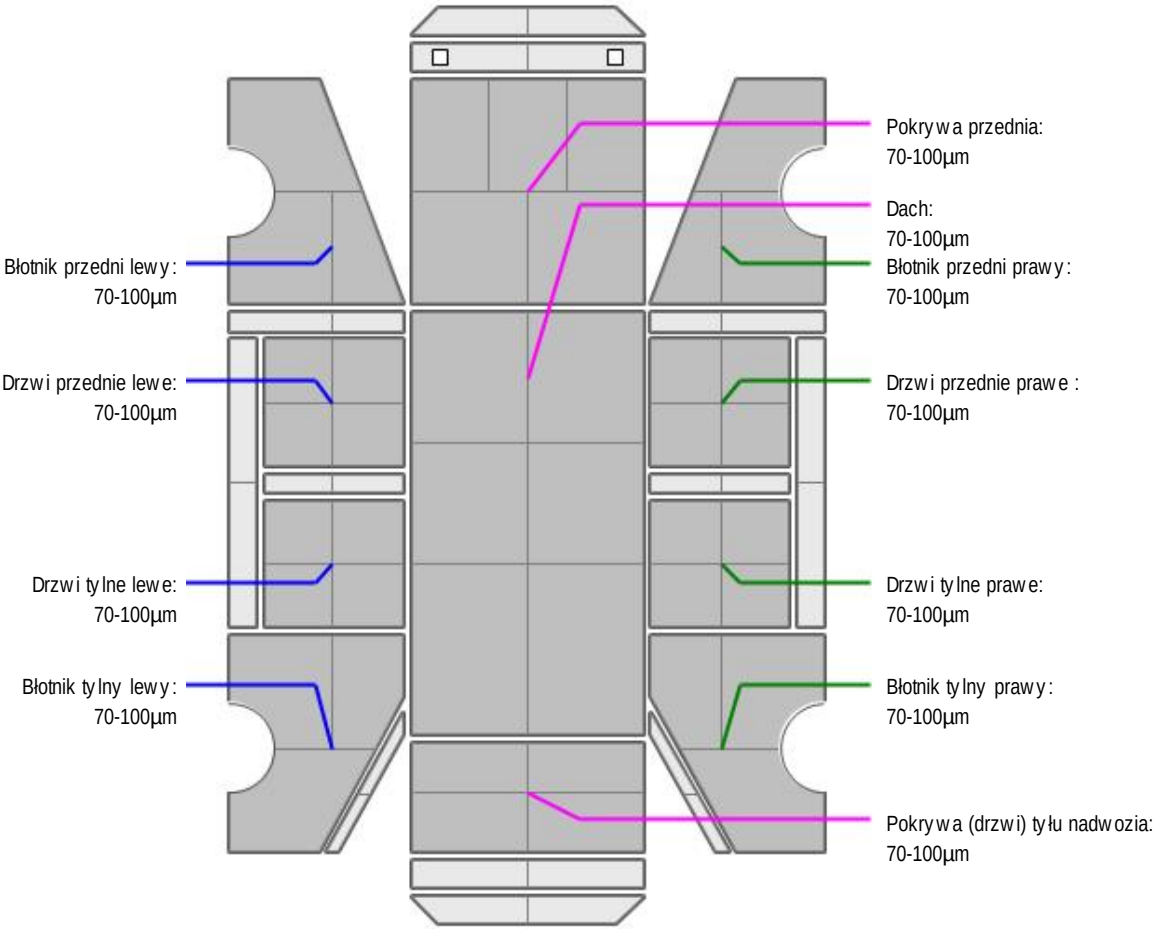
NADWOZIE – Opis powłoki lakierowej

| L.p. | Nazwa elementu | L / P | Grubość powłoki [μm] | Opis |
| 1 | Pokrywa przednia | | 70-100μm | |
| 2 | Dach | | 70-100μm | |
| 3 | Błotnik przedni | L | 70-100μm | |
| 4 | Drzwi przednie | L | 70-100μm | |
| 5 | Drzwi tylne | L | 70-100μm | |
| 6 | Błotnik tylny | L | 70-100μm | |
| 7 | Błotnik przedni | P | 70-100μm | |
| 8 | Drzwi przednie | P | 70-100μm | |
| 9 | Drzwi tylne | P | 70-100μm | |
| 10 | Błotnik tylny | P | 70-100μm | |
| 11 | Pokrywa (drzwi) tyłu nadwozia | | 70-100μm | |
