EKSPERTYZA POJAZDU

Firma	PARTNER CRLS SP. Z O.O.
Rzeczoznawca	MATEUSZ KELER
Nr zlecenia	VHS00403/26
Data zlecenia	29 kwiecień 2026

Marka	**BMW**
Model	**X1 SDRIVE18I**
Numer rejestracyjny	**CB669PN**
Rok produkcji	**2023**
Numer VIN	**WBA11EE0705X30043**

Nr zlecenia	VHS00403/26
Nr rejestracyjny	CB669PN

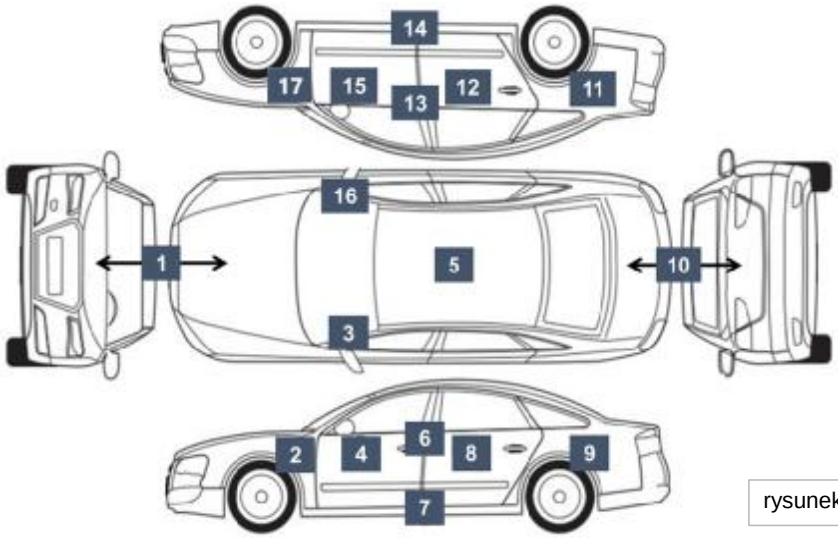
rysunek pojazdu poglądowy

NUMER I NAZWA ELEMENTU	PRZEDZIAŁ GRUBOŚCI POWŁOKI
1. POKRYWA PRZEDNIA	do 150
2. BŁOTNIK PRZEDNI LEWY	do 150
3. SŁUPEK PRZEDNI LEWY	do 150
4. DRZWI PRZEDNIE LEWE	do 150
5. DACH	200 - 300
6. SŁUPEK ŚRODKOWY LEWY	do 150
7. PRÓG LEWY	do 150
8. DRZWI TYLNE LEWE	do 150
9. BŁOTNIK TYLNY LEWY	do 150
10. POKRYWA TYLNA	do 150
11. BŁOTNIK TYLNY PRAWY	do 150
12. DRZWI TYLNE PRAWE	do 150
13. SŁUPEK ŚRODKOWY PRAWY	150 - 200
14. PRÓG PRAWY	do 150
15. DRZWI PRZEDNIE PRAWE	do 150
16. SŁUPEK PRZEDNI PRAWY	do 150
17. BŁOTNIK PRZEDNI PRAWY	do 150

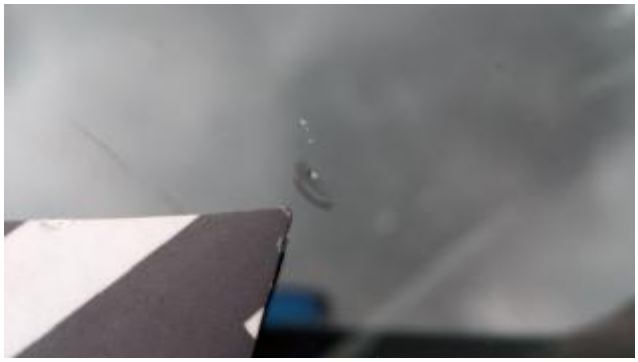
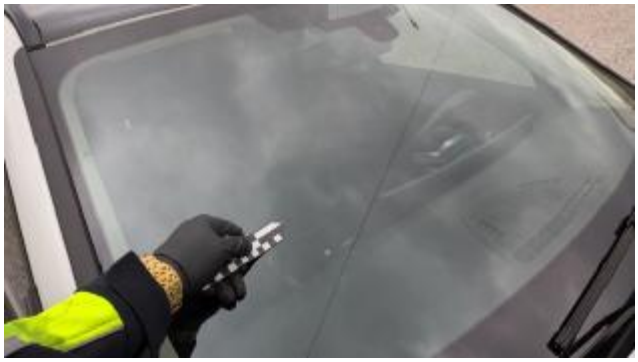
ZDJĘCIA USZKODZEŃ

NAZWA ELEMENTU	RODZAJ USZKODZENIA
SZYBA CZOŁOWA	ODPRYSKI
POKRYWA PRZEDNIA	ODPRYSKI LAKIERU
DRZWI TYLNE LEWE	ZARYSOWANIE
PRÓG LEWY	ZARYSOWANIE
BŁOTNIK TYLNY PRAWY	ZARYSOWANIE
DRZWI TYLNE PRAWE	ZARYSOWANIE
-----	-----
-----	-----
-----	-----
-----	-----
-----	-----
-----	-----
-----	-----
-----	-----
-----	-----
-----	-----
-----	-----
-----	-----
-----	-----
-----	-----

ozdobna listwa zderzaka LT - zarysowanie;
